Município:	Arapuá	Data: 31 de dezembro de 2023
Prefeito:	João Terto	Responsável Cultura: Tunísia Furtado de Oliveira

7. FICHAS DE INVENTÁRIO ATUALIZADAS FICHA 01-EAU: IGREJA MATRIZ DE SÃO JOÃO BATISTA

ESTRUTURAS ARQUITETÔNICAS E URBANÍSTICAS

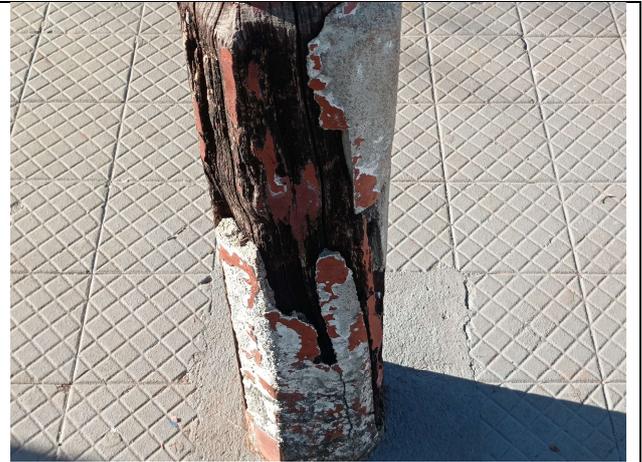
Foto 6: Embasamento do cruzeiro. Este encontra-se em mau estado de conservação, tendo sua pintura prejudicada, assim como partes da madeira. Alex Alves, 27 jul. 2023.

No que diz respeito à umidade, manter a área ao redor do cruzeiro livre de acúmulo de água é essencial. Evitar que água se acumule na base da estrutura ajuda a prevenir a deterioração causada pela umidade excessiva.

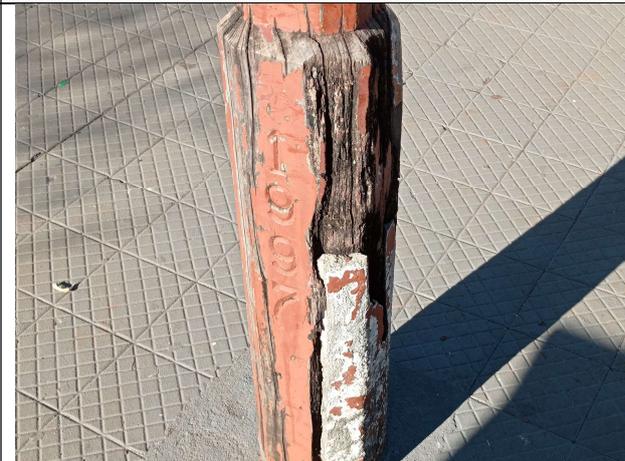
Foto 7: Detalhe no embasamento do cruzeiro, remetendo à data de construção do bem (1997). O mau estado de conservação do embasamento pode pôr em risco esse detalhe. Alex Alves, 27 jul. 2023.

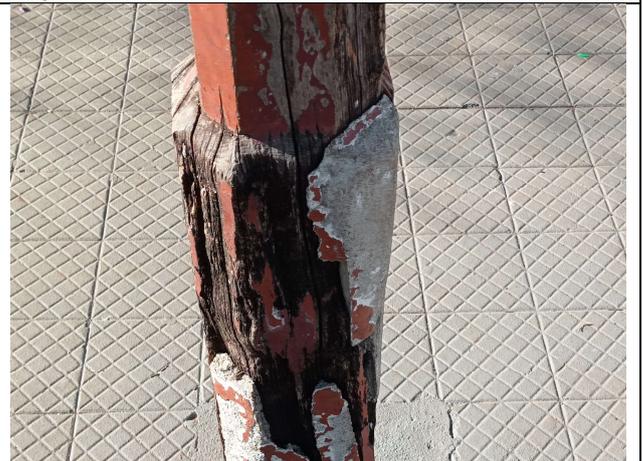
Foto 8: Embasamento do cruzeiro. Este encontra-se em mau estado de conservação, tendo sua pintura prejudicada, assim como partes da madeira. Alex Alves, 27 jul. 2023.
